# Uppgradering av GOLD/COMPACT-aggregat med hjälp av MMC/SD-kort

## 1. Allmänt

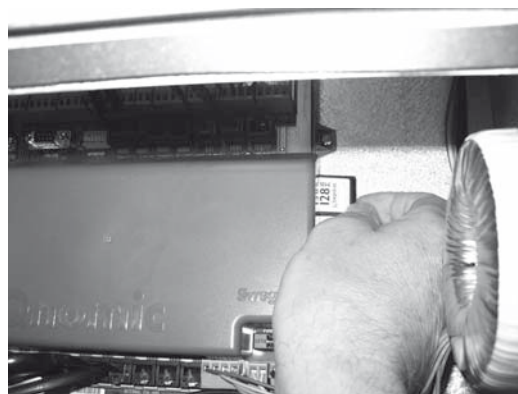
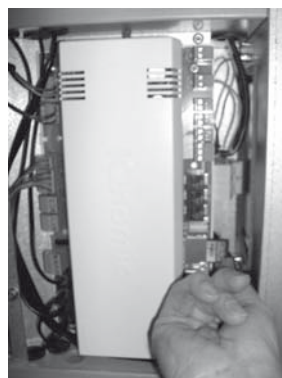
Bild 1

Styrenheten i GOLD/COMPACT är utrustad med en anslutning för "Multimedia card", MMC/SD-minneskort.

GOLD  
RX/PX/CX/SD

GOLD LPI/  
COMPACT

1. Stoppa aggregatet. Vänta till bild 4 visas i displayen på handterminalen.  
Slå av säkerhetsbrytaren.
2. Montera MMC/SD-kortet i kortläsaren, med textsidan framåt, genom slitsen på högersidan av styrenheten.  
Se bild 1.  
Slå på säkerhetsbrytaren.
