# Softwareaktualisierung GOLD-Version E/F mithilfe einer SD-Karte

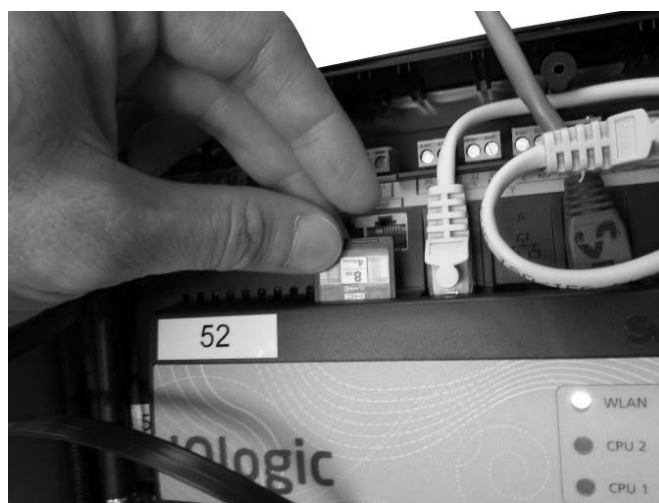
1. Schalten Sie das Gerät aus. Schalten Sie den Sicherheitsschalter aus.
2. Setzen Sie die SD-Karte mit der Textseite nach vorne durch den Schlitz in der Steuereinheit in den Kartenleser ein, siehe Abbildung.  
Schalten Sie den Sicherheitsschalter ein.
3. Melden Sie sich als Local oder Installation an.
4. Warten Sie solange, bis die Steuerung erkennt, dass es auf der SD-Karte ein neues Programm gibt und ein Popup-Fenster mit dem Text "Neue Softwareversion verfügbar - Neue Softwareversion x.xx)" anzeigt. Wenn das Popup-Fenster nicht angezeigt wird, müssen Sie in das Menü Funktionen/Software gehen und Manuelle SW-Aktualisierung auswählen.

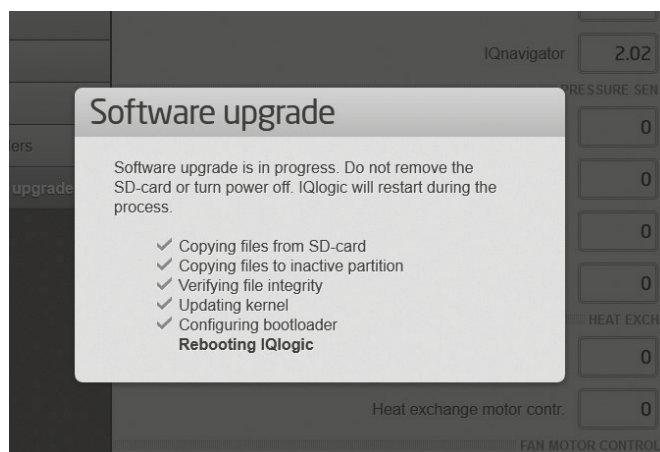
9. Nach dem Start des Handterminals wird das Fenster "SW-Aktualisierung beendet" angezeigt. In diesem Fenster wird "Aktuelle Softwareversion x.xx" angezeigt. Drücken Sie OK.

10. Unterbrechen Sie den Strom und entnehmen Sie die SD-Karte. Starten Sie das Gerät anschließend neu.
11. Überprüfen Sie die gewünschten Funktionen und Sollwerte oder stellen Sie diese bei Bedarf ein.
